14 de julio, 2026  
**DFOE-SOS-0333**

**Asunto:** Remisión de orden n.º DFOE-SOS-ORD-00003-2026, relativa a desarrollos constructivos en el Corredor Biológico Paso de la Danta (CBPD) y la Fila Costeña del Cantón de Osa.

## ANEXO ÚNICO

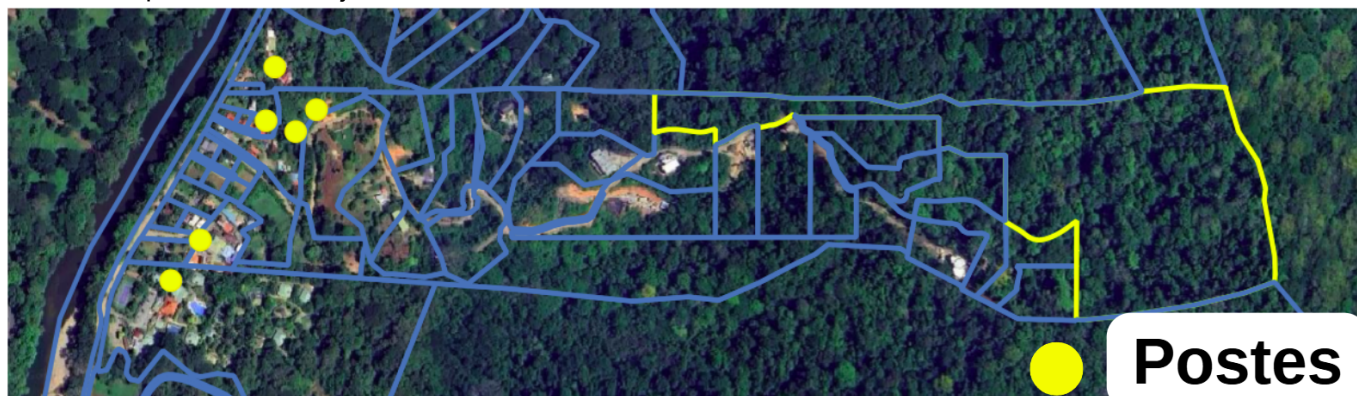
**Imagen 2.** Ubicación de postes cercanos a la finca 6-253319 según capa ICE-Sistema Eléctrico Nacional disponible al 12 de junio de 2026.

En contraste con esa información, las imágenes satelitales extraídas de las capas oficializadas en el SNIT (ver imágenes 1 a la 5 del Anexo único), muestran tala de árboles, movimientos de tierra y lo que pareciera ser un desarrollo urbanístico en la finca (edificaciones y caminos), en una zona de potencial cobertura de bosque maduro y secundario. Se aclara que la ubicación de las citadas líneas de distribución, bajo la resolución n.º D2-18067-2016 y D2-1017-2019, no coinciden con las zonas en las que existe un potencial cambio de uso de suelo (ver Imagen 2 en el Anexo único).

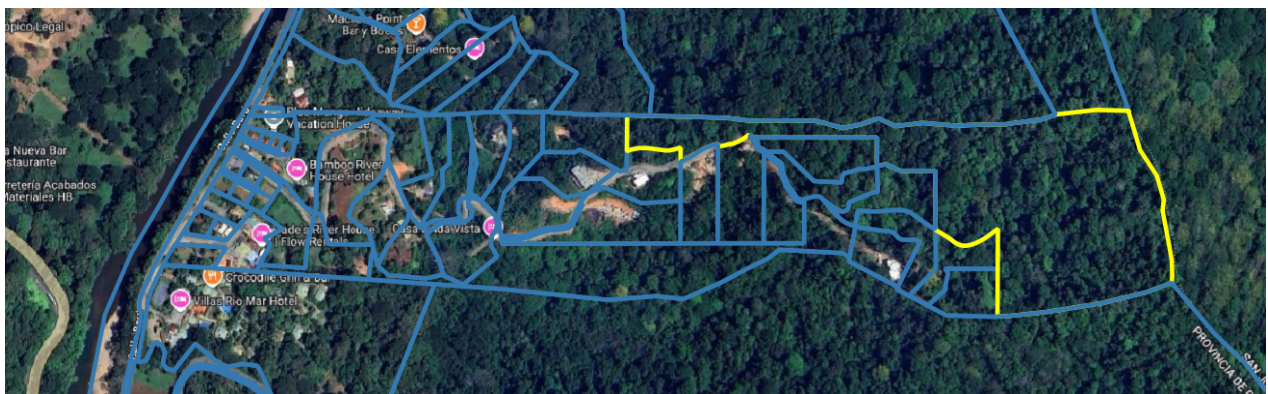
**Imagen 4.** Estado de la finca 6-253319 según capa Google Hybrid disponible al 12 de junio de 2026.

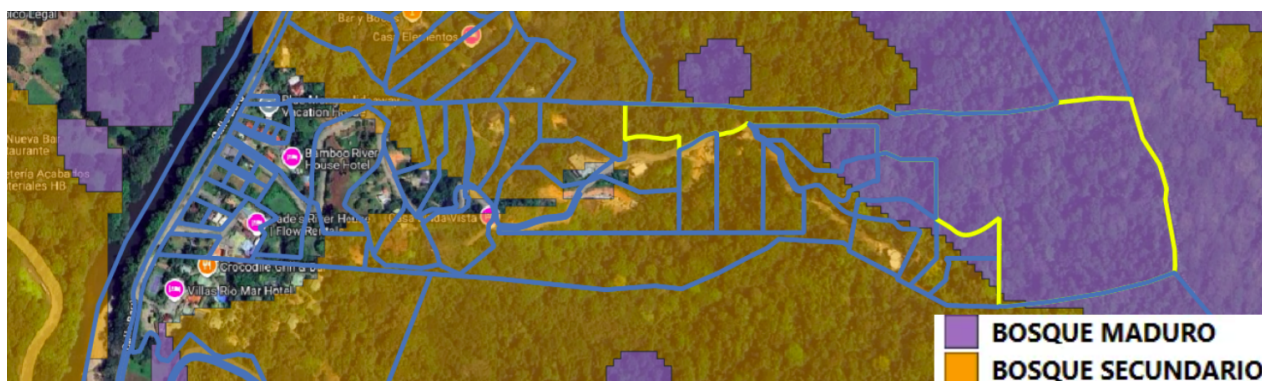
**Imagen 5.** Estado de la finca 6-253319 según capa Cobertura Forestal 2023 disponible al 12 de junio de 2026 en el Sistema Nacional de Información Territorial (SNIT).

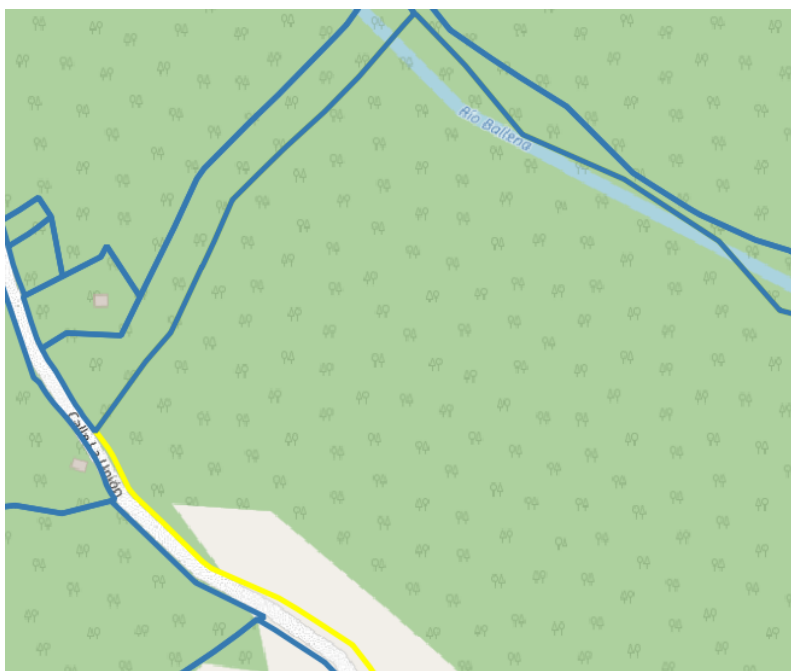
**Imagen 7.** Estado de la finca 6-222042 según capa Open Street Map disponible al 12 de junio de 2026.

Al valorar la información aportada por la Municipalidad de Osa, la SETENA y el SINAC con las imágenes satelitales obtenidas de la información georreferenciada disponible en el SNIT (ver imágenes 5 a la 9 del Anexo único), se revela una potencial tala de la cobertura boscosa (bosque maduro y secundario), movimiento de tierra e indicios de lo que aparenta ser un proceso de urbanización dentro de la finca.

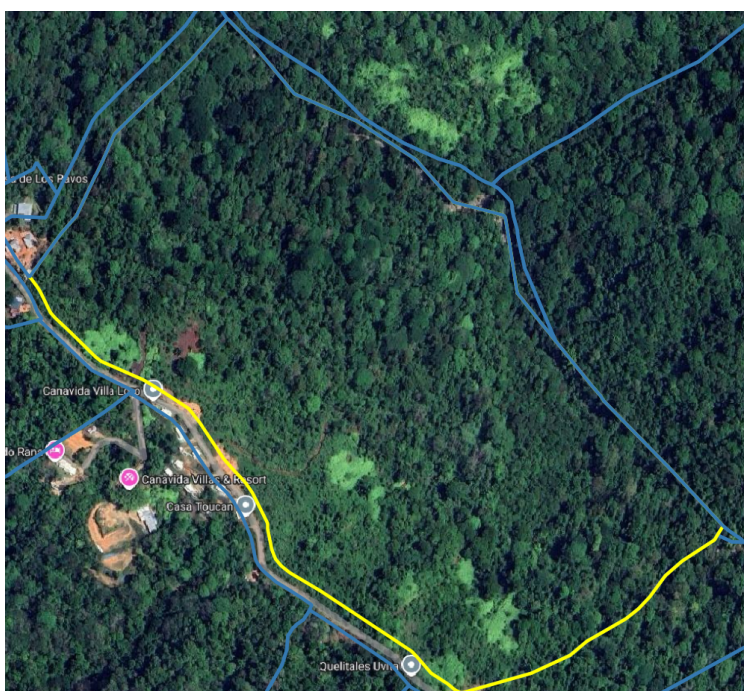
**Imagen 8.** Estado de la finca 6-222042 según capa Google Hybrid disponible al 12 de junio de 2026.
