INFORME NRO. DFOE-IFR-IF-11-2014
17 de diciembre de 2014

**INFORME DE LA AUDITORÍA ESPECIAL SOBRE LA GESTION RELACIONADA
CON PUENTES MODULARES TIPO “BAILEY” DE LA RED VIAL NACIONAL**

INFORME NRO. DFOE-IFR-IF-11-2014

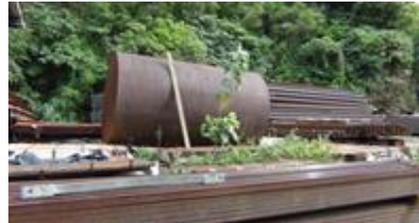
Imagen 4

“Las imágenes 1, 2, 3 y 4, nos dan un panorama de lo encontrado, como es el material almacenado a cielo abierto, ausencia de controles de ingreso y salida, ausencia de área de almacenamiento, deterioro por los efectos climatológicos, y paupérrimos (sic) condiciones de las edificaciones que cumplen un cierto papel de oficinas y almacén. Todo lo anterior pone en riesgo eminente los activos que ahí se encuentra (sic), ya que posibilidad de pérdida de los mismos, o por sustracción o deterioro (sic).”

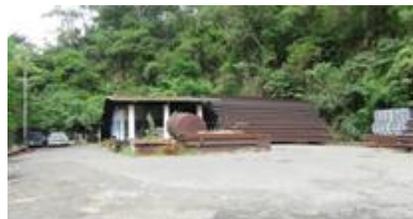
Imagen 6

Para mayor abundamiento, en las figuras 5 y 6, se pueden (sic) observar que el material se encuentra deteriorado, y rodeado de vegetación propia del lugar, lo que nos lleva (sic) afirmar que es “un predio” no “una bodega”.

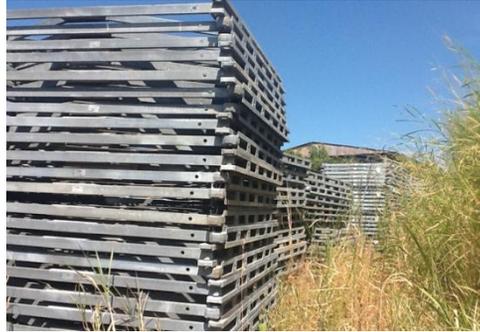
Fotografía Nro. 1

- i. Crecimiento de la vegetación al lado de paneles de estructuras metálicas modulares según se muestra en la fotografía Nro. 1 siguiente.

Tomada por la Contraloría General el 14 de febrero de 2014 en el Plantel de “Colima” del MOPT

- 2.40 La condición de almacenamiento antes mostrada dista de las buenas prácticas que en esta materia se recomiendan³⁵:
- i. Si los componentes del puente no se van a utilizar de inmediato deben ser almacenados de manera que se les proteja de la intemperie y de daños accidentales.

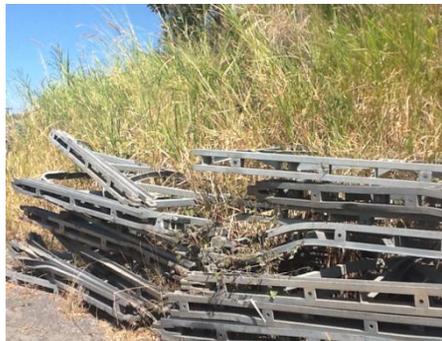
Fotografía Nro. 2

- ii. Componentes de estructuras metálicas modulares que se encuentran dispersos en el plantel, algunos han sido colocados en las orillas de un camino por donde transita maquinaria y equipo pesado, según se muestra en las fotografías Nro. 2, 3 siguientes.

Tomadas por la Contraloría General el 14 de febrero de 2014 en el Plantel de “Colima” del MOPT.

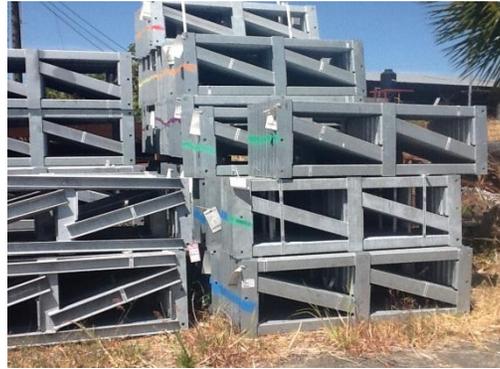
Fotografía Nro. 4

- iii. Componentes de estructuras metálicas modulares colocados directamente sobre el terreno sin polines³⁴, según se muestra en la fotografía Nro. 4 siguiente.

Tomadas por la Contraloría General el 14 de febrero de 2014 en el Plantel de “Colima” del MOPT

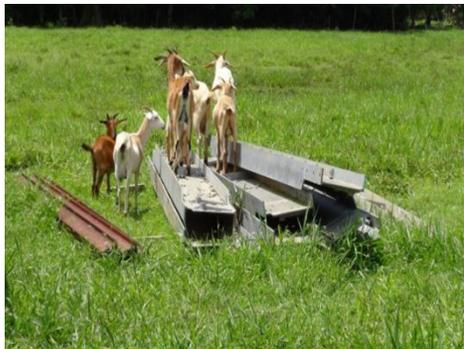
Fotografía Nro. 5

- iv. Animales y material oxidado sobre componentes de estructuras metálicas modulares almacenadas por el CONAVI, según se muestra en las fotografías Nro. 5 y 6.

Tomadas por la Contraloría General el día 03 de julio de 2014 en un terreno ubicado en la Provincia de Guanacaste.

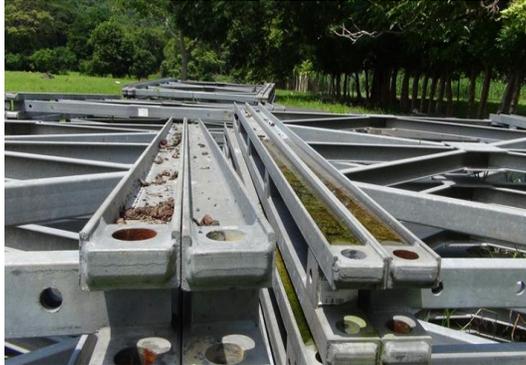
Fotografía Nro. 7

- v. La posición de los componentes de las estructuras metálicas modulares - almacenadas por CONAVI- no permite el drenaje del agua de lluvia, lo cual lleva a la acumulación de agua y otros desechos orgánicos, según se muestra en la fotografía Nro. 7.

Tomada por la Contraloría General el día 03 de julio de 2014 en un terreno ubicado en la Provincia de Guanacaste.

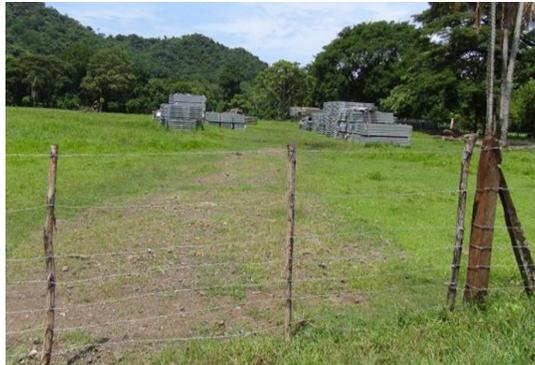
Fotografía Nro. 8

- vi. Portón de ingreso al terreno ubicado en la provincia de Guanacaste donde CONAVI mantiene componentes de estructuras metálicas modulares, según se muestra en la fotografía Nro. 8.

Tomada por la Contraloría General el día 03 de julio de 2014 en un terreno ubicado en la Provincia de Guanacaste.

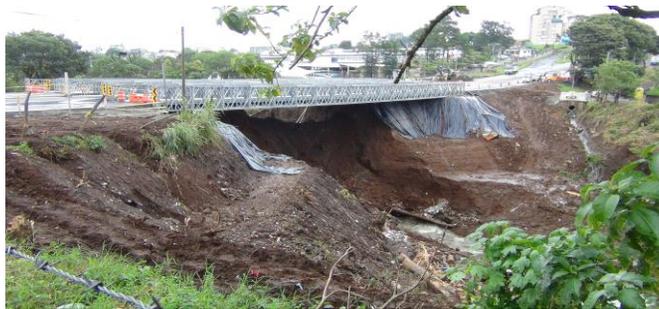
Fotografía Nro. 9

Al respecto, el CONAVI señaló que: *“Debido a la urgencia y con el fin de poder dar una libre transitabilidad al usuario (sic) de la Ruta Nacional, antes de la primera colocación de los puentes modulares, no se realizaron estudios geotécnicos ya que los mismos se realizaron una vez que se colocaron los puentes ya que eran estudios bastante complejos y sus resultados no salen de manera inmediata.”. Oficio Nro. GCSV-09-2014-2656 del 16 de junio de 2014.*

Tomada por la Contraloría General el día 11 de setiembre de 2013
Ruta Nacional Nro. 39, Carretera Circunvalación
